COMUNE DI META

“LAVORI DI MANUTENZIONE STRAORDINARIA ALLA VIA
PONTEVECCHIO”

PROGETTO ESECUTIVO

Tav.1 Relazione

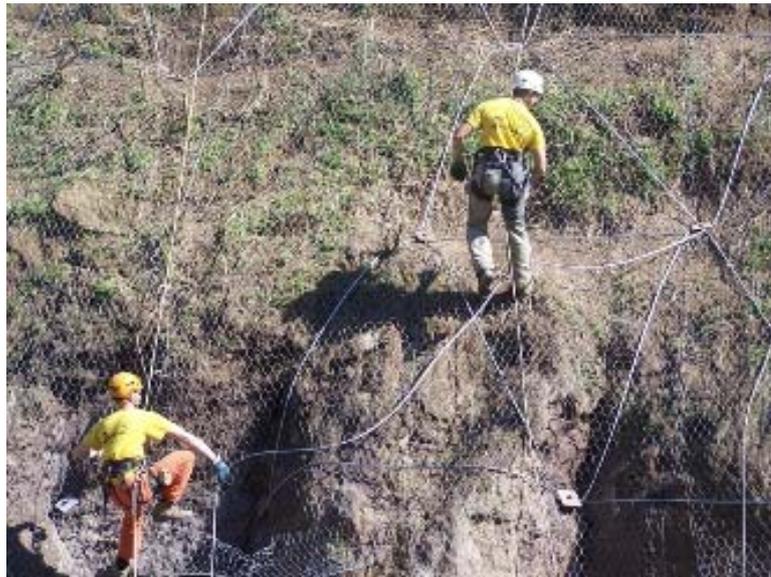
Esempio di intervento similare realizzato sul versante tufaceo di via Atigliana in Sorrento, con l'apposizione di rete armata con chiodature attive e rinforzata con funi metalliche.

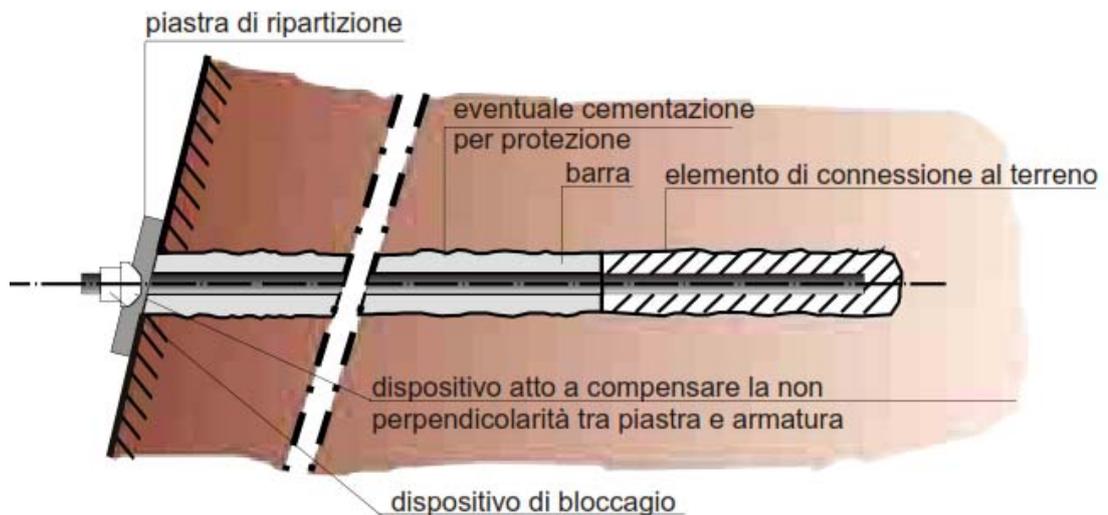
Schema semplificato di chiodatura attiva.

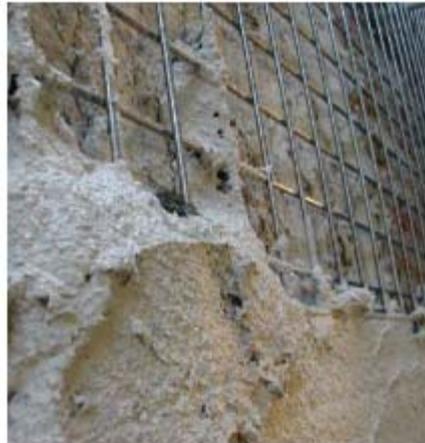
Esempio di consolidamento con la tecnica della lastra armata

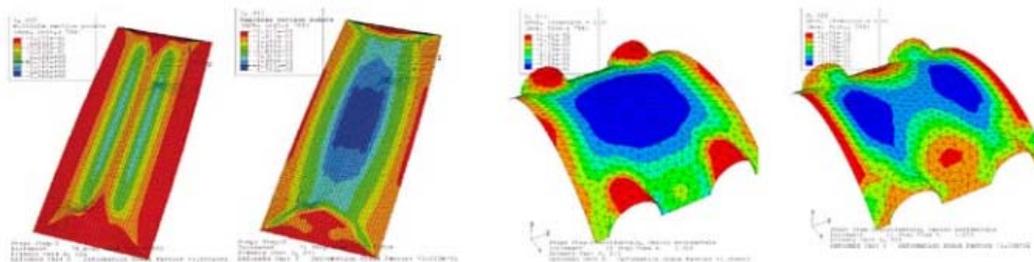
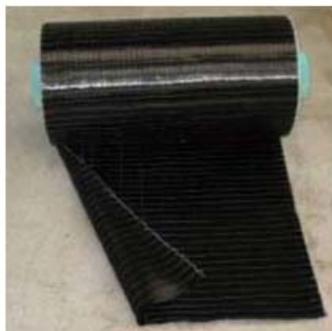
Sopra, tensioni applicate nelle strutture ad arco; a lato esempio di nastri in fibre di carbonio, regolarmente in commercio presso fornitori specializzati del settore.

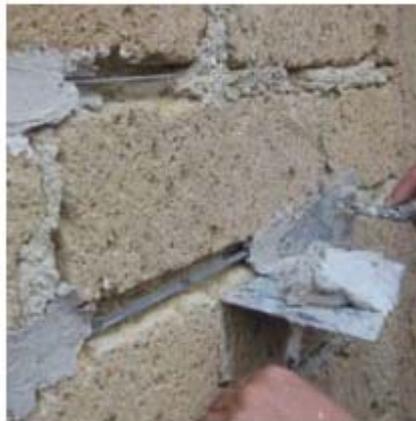
Applicazione delle barrette in fibra di carbonio nei giunti del paramento murario in conci di tufo.
