COMUNE DI META

“LAVORI DI MANUTENZIONE STRAORDINARIA ALLA VIA
PONTEVECCHIO”

PROGETTO ESECUTIVO

Tav.4 Relazione di Progetto: prospetti e particolari

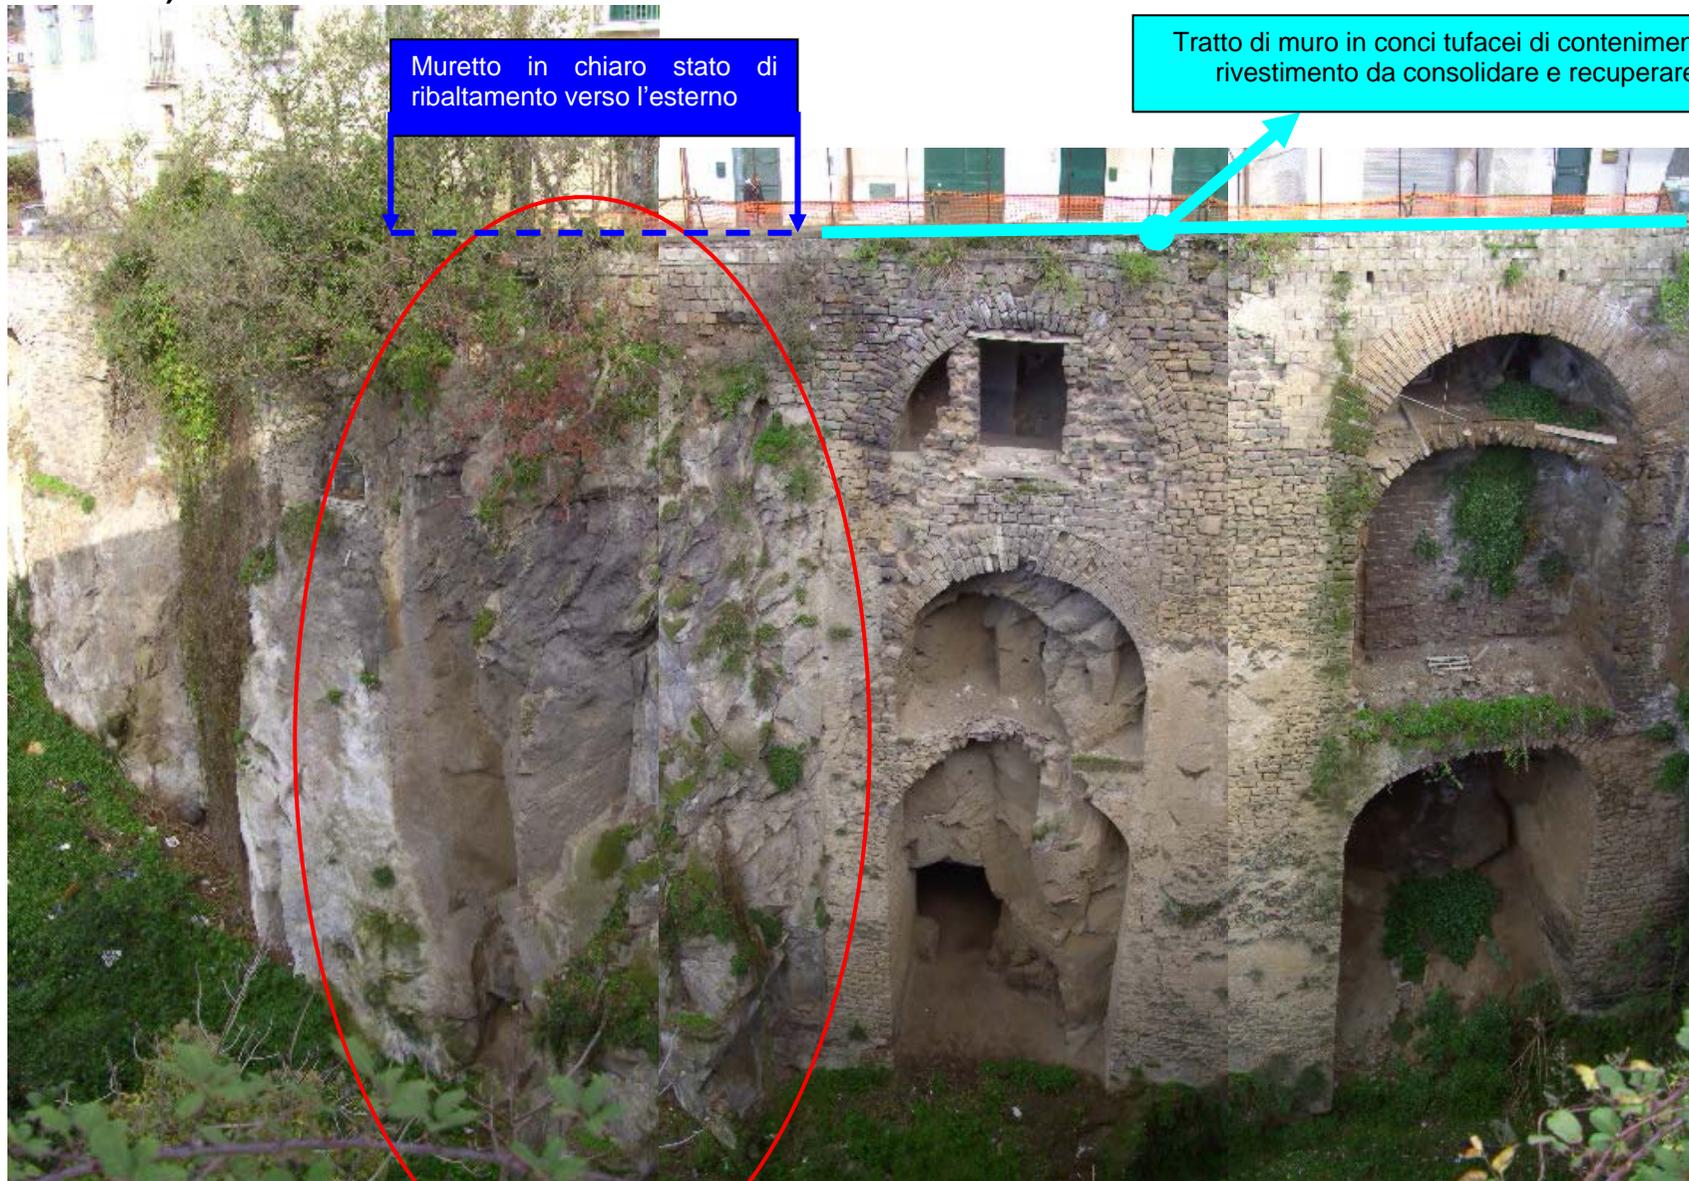
1) PROSPETTO DEL FRONTE DI INTERVENTO CON LE PRINCIPALI PROBLEMATICHE RISCONTRATE

Muretto in chiaro stato di ribaltamento verso l'esterno

Tratto di muro in conci tufacei di contenimento e rivestimento da consolidare e recuperare

Tratto di costone tufaceo libero intensamente fratturato

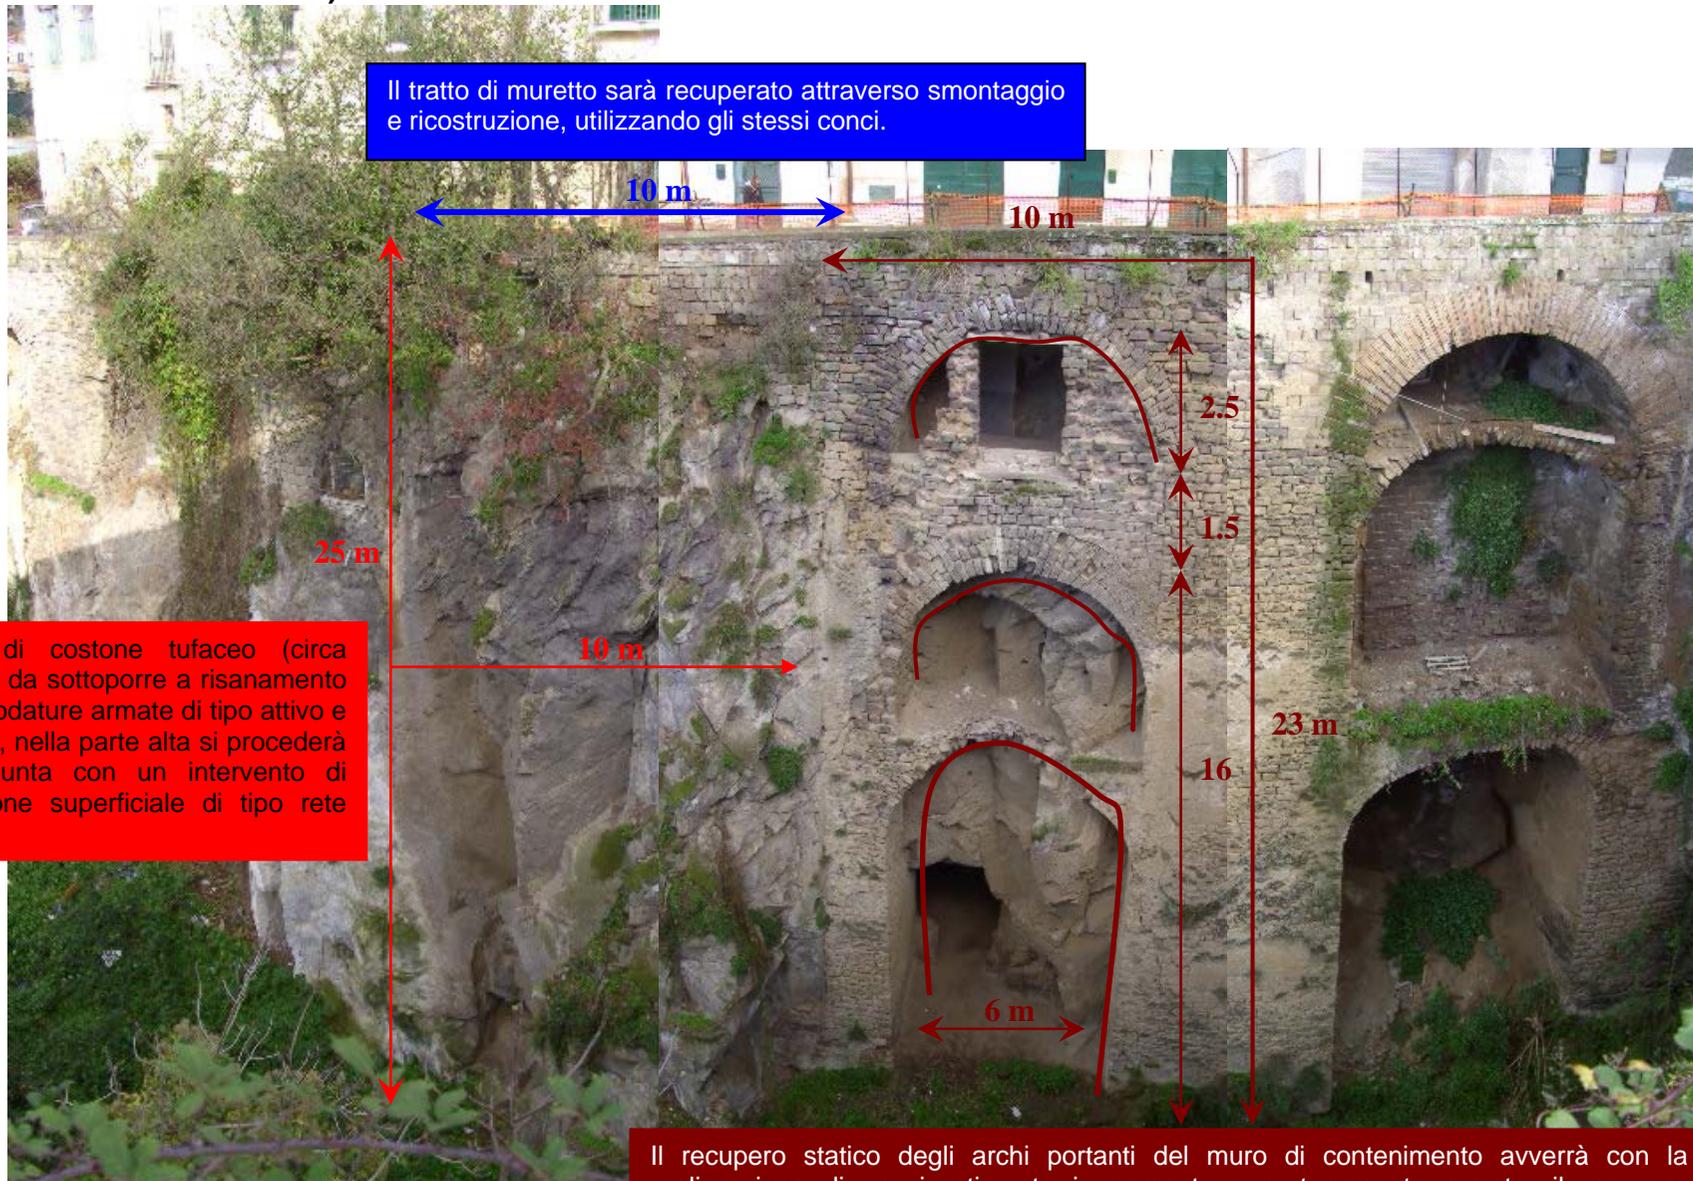
2) PROSPETTO DEL FRONTE CON INDICAZIONI PROGETTUALI DI INTERVENTO

Tratto di costone tufaceo (circa 300mq) da sottoporre a risanamento con chiodature armate di tipo attivo e passivo, nella parte alta si procederà in aggiunta con un intervento di protezione superficiale di tipo rete armata.

Il recupero statico degli archi portanti del muro di contenimento avverrà con la realizzazione di un rivestimento in cemento opportunamente armato; il recupero architettonico (circa 500mq) avverrà invece con la sostituzione e/o aggiunta di conci tufacei e ripresa della relativa malta pozzolanica (malta di calce e tufina).

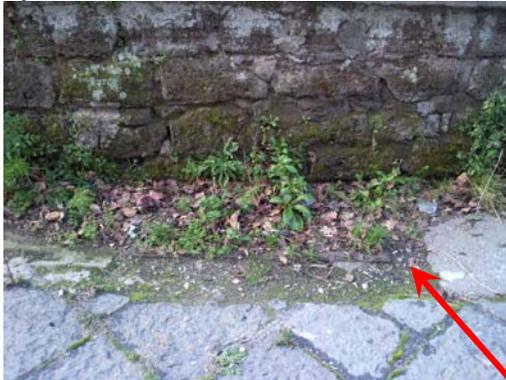
3) PROBLEMATICHE DI REGIMAZIONE DELLE ACQUE PIOVANE RISCOSTRATE LUNGO VIA PONTEVECCHIO

La rete di raccolta delle acque pluviali lungo la strada via Pontevecchio avviene attraverso n. 2 condotti fognari con altrettante griglie di raccolta, posti alle due estremità della carreggiata. Le griglie sul lato esterno versano in condizioni di totale abbandono, a testimoniare la non perfetta funzionalità.
